# Överlåtelsebesiktning

**Objekt: Storgatan 92 , 386 32 Färjestaden**

## Utlåtande över ÖVERLÅTELSEBESIKTNING

Mörbylånga BJÖRNHOVDA 21:3  
Storgatan 92 , 386 32 Färjestaden

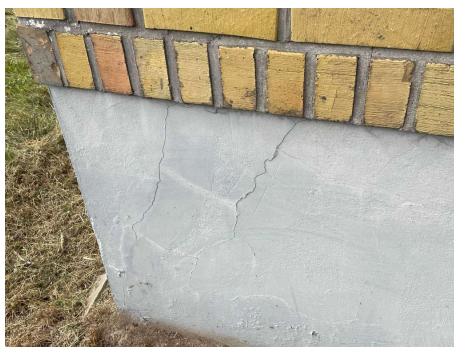
**Sockel/mark:**

Det noterades enstaka sprickor på grundmuren, vilka bedöms sakna teknisk betydelse, men kan med fördel hållas under uppsikt

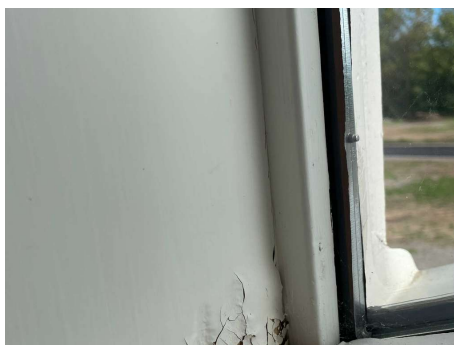
**Fönster/dörrar:**

Entreplan samt  
övreplan:

Äldre partier noterades med ett justeringsbehov  
På övreplan noterade en fuktskada i fönstersmyg, bedöms vara kondensvatten då fönster är täckta med skivor
