# Överlåtelsebesiktning

## Utlåtande över ÖVERLÅTELSEBESIKTNING

Torsås SÖDRA KÄRR 1:8  
Södra kärr 506, 385 98 Bergkvara

Namn: Karl-Gustaf Eklund  
Uppdragsnummer: 2025-761

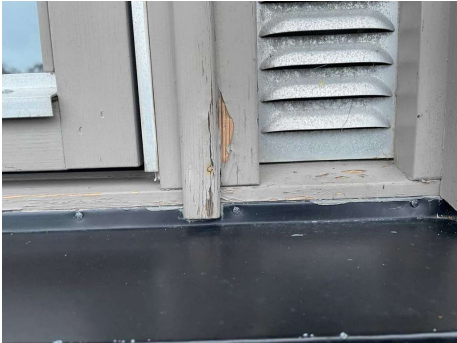
| <b>Fönster/dörrar:</b> | <p>Färgsläpp och sprickor förekommer. Tenderande målningsbehov föreligger gällande äldre fönsterpartier.</p> |

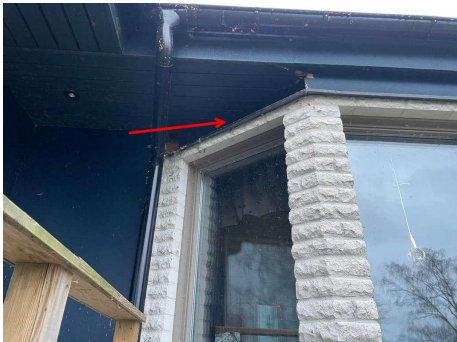
| <b>Övrigt:</b> | <p>Skadad takfotsbräda ovan burspråk noterades. Ska enligt upplysning åtgärdas inför försäljning.</p> |

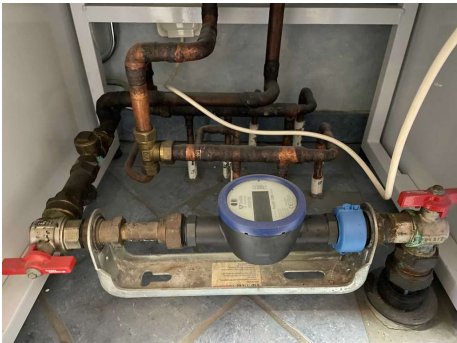
Tätskikt bakom kakel/klinkers kan ej besiktigas.  
Enstaka klinkerplattor har bomljud vilket tyder på bristande vidhäftning mot underlaget.

Lutning förekommer i anslutning till golvbrunn, övriga ytor bedöms med bristande lutning.

Rör genomföringar som bryter golvets tätskikt förekommer, vilket avviker mot gällande branschregler.

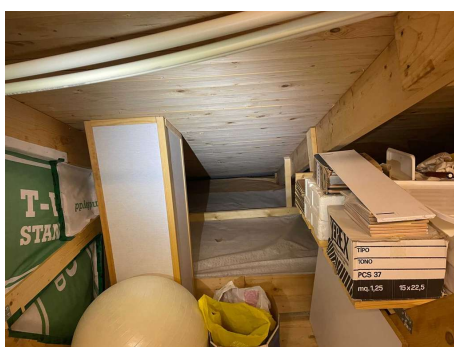
Avluftsventiler saknas, bör kompletteras för att fortsatt säkerställa en torr miljö.

Kontroll är utförd av de ytor åtkomliga från landgång.  
Inget avvikande noterades på besiktningsbara delar.
