# Överlåtelsebesiktning

**Objekt: Vilda Bärsvägen 14, 393 65 Kalmar**

## Utlåtande över ÖVERLÅTELSEBESIKTNING

Kalmar SKRÄDYXAN 10  
Vilda Bärsvägen 14, 393 65 Kalmar

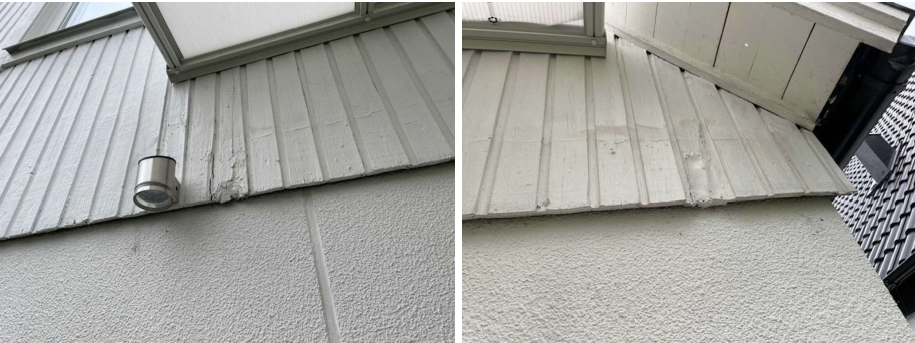
Färgsläpp och enstaka lagningar noterades gällande träpanel.

Tätfogar mellan betongelement har sprickor. Viktigt med underhåll för att undvika fuktrinträngning.

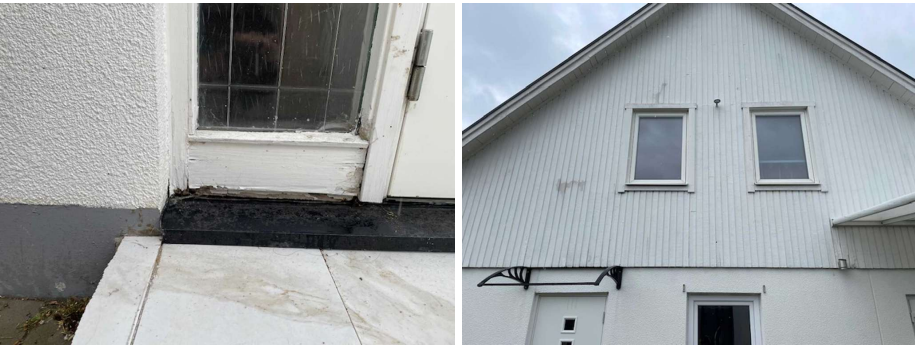
Enstaka väderutsatta fönsterpartier saknar överbleck samt noterades enstaka skadat fönsterfoder, bör åtgärdas/ ses över.

Plåtröskel vid ytterdörr/sidoljus saknar fullgod täckning, nedkant på sidoljus noterades med rötskador.
