Utlåtande över ÖVERLÅTELSEBESIKTNING

Borgholm RÄLLA TALL 6:2
Per Johanssons väg 4, 386 95 Färjestaden

ÖVERLÅTELSEBESIKTNING FÖR SÄLJARE

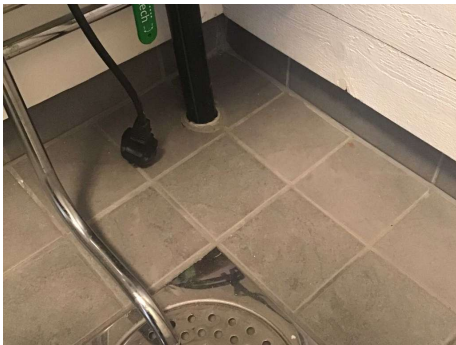
Allmänt:	<p>Vid kontroll noterades tröga fönstervred. Vilka bör smörjas.</p> <p>Rörelsesprickor förekommer i byggnaden. Främst via invändiga ytterhörn.</p>
Entréplan:	
Entréhall:	--
Allrum:	--
Sovrum 1:	--
Sovrum 2:	--
Wc/dusch:	<p>Väggar i utrymmet består av träpanel, vilket inte är fuktskyddat enligt branschreglerna.</p> <p>Tätskikt bakom kakel/klinkers samt träpanelen kan ej besiktigas.</p> <p>Olämplig rör genomföring via golv förekommer.</p> <p>Duschkabin förekommer i utrymmet varvid golvbrunn inte är åtkomlig för kontroll.</p>

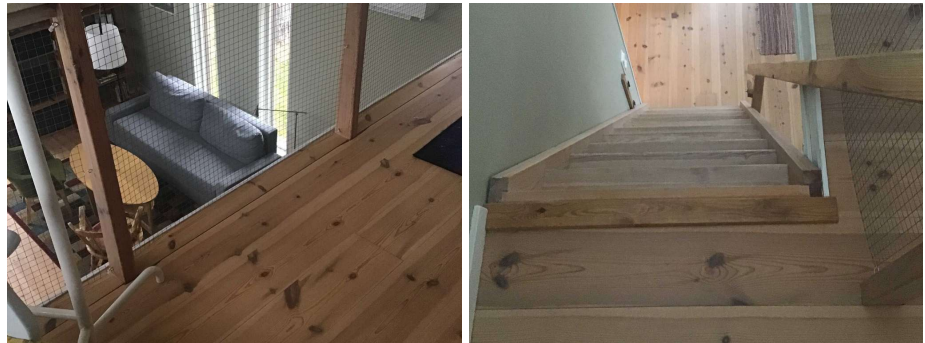
Trappa samt räcket, bedöms inte barnsäkert, bör åtgärdas.
