# Överlåtelsebesiktning

**Objekt: Salamandergatan 12, 386 34 Färjestaden**

## Utlåtande över ÖVERLÅTELSEBESIKTNING

Mörbylånga Björnhovda 25:441  
Salamandergatan 12, 386 34 Färjestaden

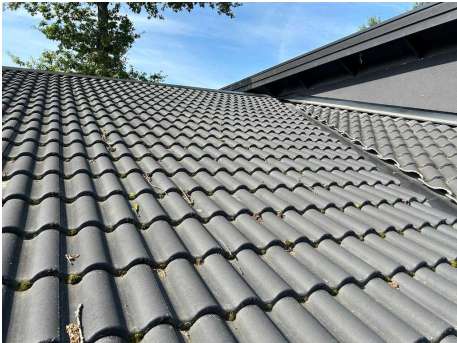
| <b>Yttertak:</b> | <p>Av säkerhetsskäl kontrollerades taket från position vid takfoten.</p> <p>I anslutning till träd så förekommer grenar och mosspåväxt på takpannorna.</p> <p>I övrigt, inget avvikande att notera.</p> |

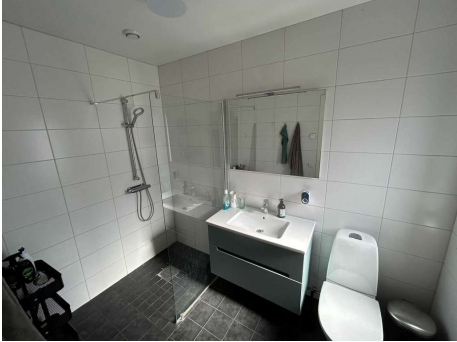
| Wc/dusch S: | <p>Tätskikt bakom kakel/klinkers kan ej besiktigas.</p> <p>Inget avvikande noterades vid besiktningen.</p> |

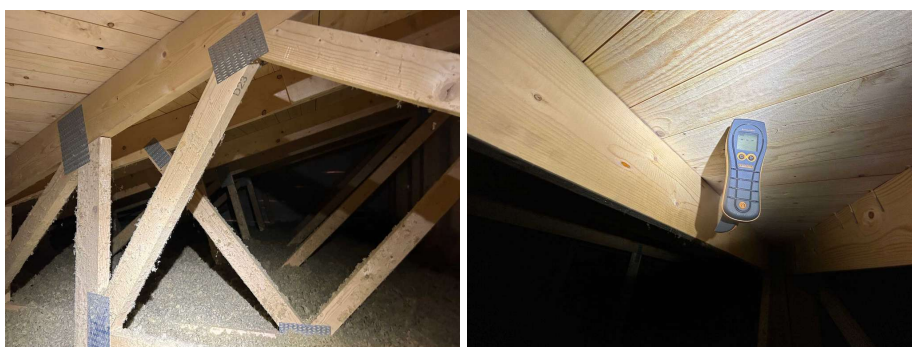
Hela vinden är inte krypbar, besiktningen utfördes från landgång.

Normal fuktkvot uppmättes i takets insida. Se bilaga.

Mindre del av byggnaden har en inklädd takkonstruktion (parallelltak). Se Riskanalys.

I byggnadens västra delar finns inklädda takkonstruktioner där åtkomlig vind saknas (t.ex. parallelltak). Skulle avvikelser förekomma i denna del av taket är detta svårt att upptäcka vid en okulär besiktning.
