## Utlåtande över ÖVERLÅTELSEBESIKTNING

Kalmar TÄLTET 1  
Lech Walesas gata 17, 393 60 Kalmar

Fastighetsbeteckning: Kalmar TÄLTET 1  
Adress: Lech Walesas gata 17, 393 60 Kalmar  
Kommun: Kalmar  
Fastighetsägare: Andreas Akhgar  
Rose-Marie Petersson

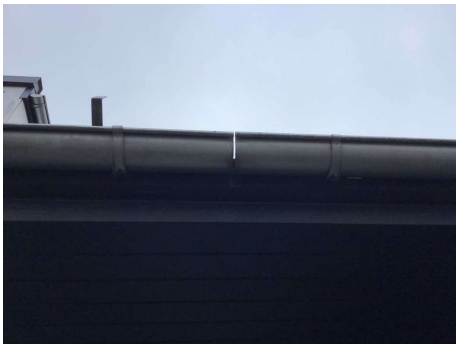
<b>Mark:</b>	--
<b>Grundmur/Hussockel:</b>	--
<b>Fasad:</b>	Tenderande målnings-/underhållsbehov föreligger gällande träpanel. Mest utsatta sidor är mot S. Målningsintervall nämns ofta med 10-15 år.
<b>Fönster:</b>	--
<b>Ytterdörr:</b>	--
<b>Avvattning:</b>	Enstaka otäta rännskarvar noterades. Bör åtgärdas.

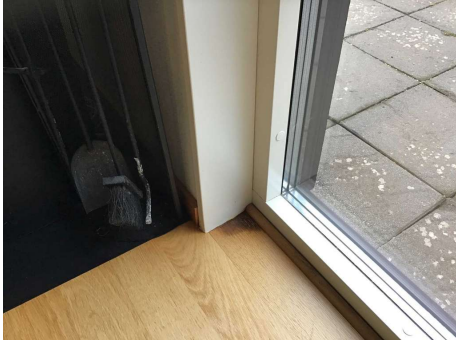
<b>Allmänt:</b>	--
<b>Entréplan:</b>	
Entréhall:	--
Tvättstuga:	Tätskikt bakom kakel/klinkers kan ej besiktigas.
Duschrum:	Tätskikt bakom kakel/klinkers kan ej besiktigas. Brunnsmanchett/tätningssmassa noterades under klämringen. Se riskanalys 1.
Förråd:	--
Förråd/teknikrum:	--
Kök:	--
Allrum:	Uttorkade fuktspår noterades på golv i anslutning till fönsterparti. Uppgift gällande orsak saknas. Bör hållas under uppsikt.

Felskuren brunnsmanschett/tätningssmassa under klämringen medför en ökad risk för otätheter i anslutning mellan golvbrunn och tätskikt. Risk finns att fukt-/läckageskador uppstår.
