Utlåtande över ÖVERLÅTELSEBESIKTNING

Mörbylånga STRANDSKOGEN 4:11
Strandskogen 211, 386 95 Färjestaden

ÖVERLÅTELSEBESIKTNING FÖR SÄLJARE

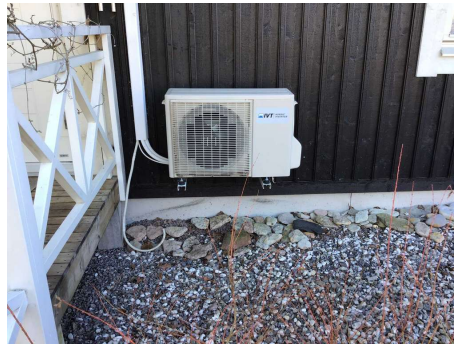
Kondensvatten från värmepumpens utedel bör ledas bort från husgrunden fortsättningsvis för att minska fuktbelastningen på grundkonstruktionen.

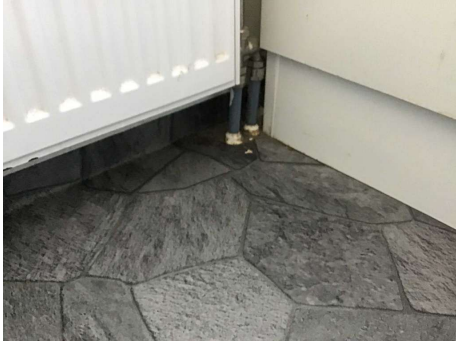
Allmänt:	--
Entréplan:	
Hall:	--
Kök:	--
Allrum:	--
Klädkammare:	--
Sovrum 1:	--
Duschrum:	Tätskikt bakom kakel/klinkers kan ej besiktigas. -Inget avvikande noterades vid besiktningstillfället.
Sovrum 2:	--
Groventré/tvättstuga:	Golvets tätskikt bryts av rör genomföringar.
