## Utlåtande över ÖVERLÅTELSEBESIKTNING

Mörbylånga RUNSBÄCK 7:95  
Nybrovägen 48, 386 34 Färjestaden

Omfattning: Okulär besiktning av huvudbyggnad och gästhus.  
Besiktningsdag: 2025-03-06 kl 13:00  
Närvarande: Marcus Widerberg  
Ida Herrloff

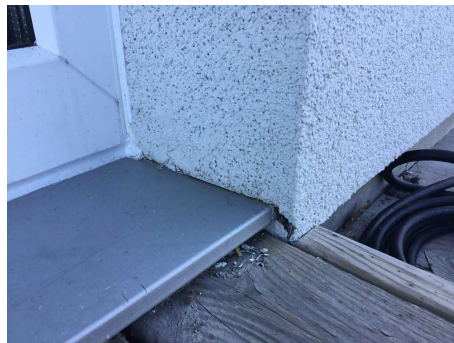
Lokalt spricker putsen vid anslutning mot fönsterbleck.

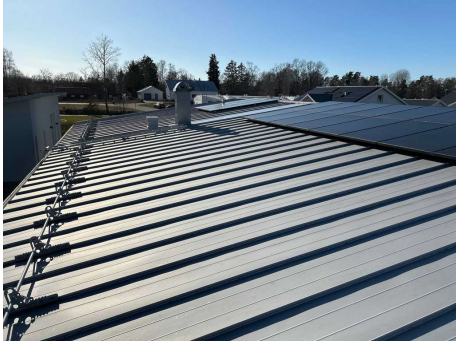
<b>Fönster/dörrar:</b>	Fönsterbleck vid entrédörr har vassa hörn.
<b>Yttertak:</b>	<p>Delar av taket täcks av solceller och går inte kontrollera.</p> <p>På synliga delar noterades inget avvikande.</p>

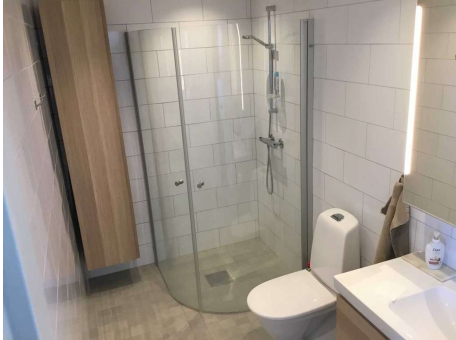
Hall:	--
Wc/dusch S:	<p>Tätskikt bakom kakel/klinkers kan ej besiktigas. Våtrumsdokument från utföraren fanns tillgängligt vid besiktningen.</p> <p>Golvbrunnens anslutning till manschettduken döljs av bruk och är svår att kontrollera.</p>
Sovrum 1:	--
Sovrum 2:	--
Vardagsrum:	--
Sovrum 3:	--
Wc/dusch N:	<p>Tätskikt bakom kakel/klinkers kan ej besiktigas. Våtrumsdokument från utföraren fanns tillgängligt vid besiktningen.</p> <p>Golvbrunnens anslutning till manschettduken döljs av bruk och är svår att kontrollera.</p>

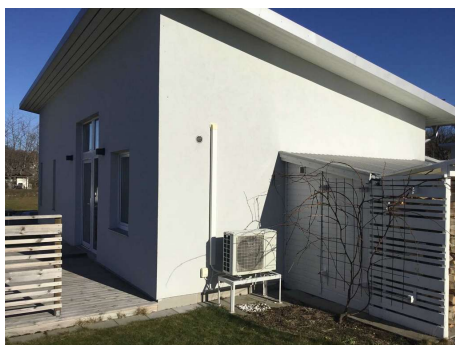
Mindre sprickor noterades i puts över dörröppningar.

Fönsterbleck vid entrédörr har vassa hörn.

Kondensvatten från värmepumpens utedel bör ledas bort från husgrunden.

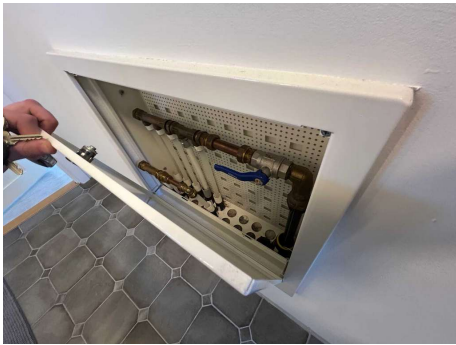
Kök/allrum:	--
Sovrum:	--
Wc/dusch:	<p>Tätskikt bakom kakel/klinkers kan ej besiktigas. Våtrumsdokument från utföraren fanns tillgängligt vid besiktningen.</p> <p>Vattenfördelare har placerats i ett väggskåp som saknar tät botten. Kontakt med fackman inom VVS rekommenderas för åtgärd.</p>
