Överlåtelsebesiktning

Utlåtande över ÖVERLÅTELSEBESIKTNING

Oskarshamn GALTBJÅDAN 2
Fyrbåksvägen 16, 572 92 Oskarshamn

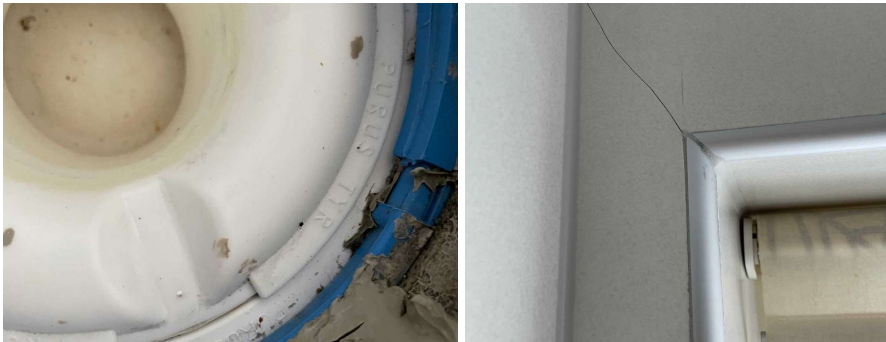
Allrum:	--
Kök/matplats:	--
Övre plan:	
Hall:	--
Sovrum 1:	--
Sovrum 2:	--
Badrum:	<p>Brunnsmanschetten är felskuren. Se Riskanalys.</p> <p>Det noterades en spricka i klinkerplatta vid fönster, bedöms som en rörelsespricka.</p>

3.1 Övre plan, Badrum

Felskuren brunnsmanschett medför en ökad risk för otätheter i anslutning mellan golvbrunn och tätskikt. Risk finns att fukt-/läckageskador uppstår.

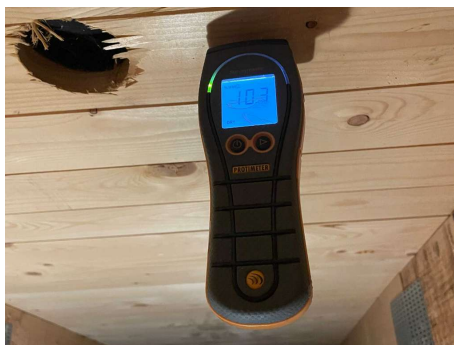
Fuktmätning är utförd i undersida av yttertaket, det noterades inga aktiva inläckage eller avvikelser vid vår besiktning.
