# Överlåtelsebesiktning

## Utlåtande över ÖVERLÅTELSEBESIKTNING

Kalmar LJUNGBY 16:232  
Fubbs väg 6, 388 32 Ljungbyholm

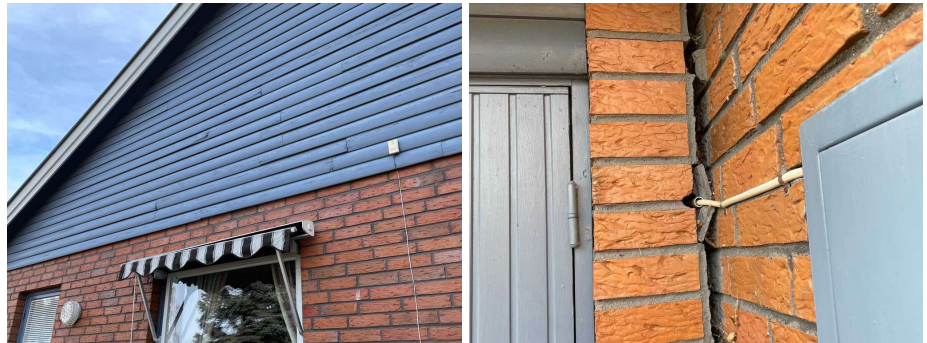
Skalmur mellan huvudbyggnaden och garaget noterades med en spricka, bedöms uppstått då det föreligger en bristande infästning mellan fasaderna, samt noterades enstaka lösa stenar.

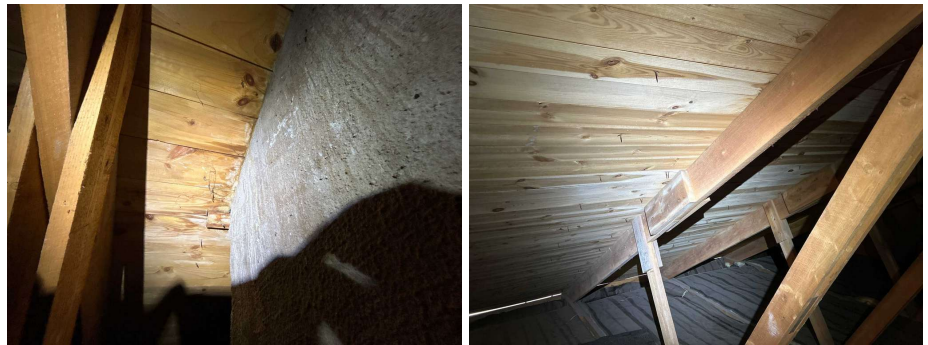
Enstaka uttorkade fuktfläckar förekommer kring genomföringar i taket. Inga avvikande fuktindikeringar noterades vid besiktningen.

Lokalt förekommer mikrobiell påväxt på takets insida. Detta är vanligt i äldre hus och kan ofta härledas till att vinden påverkats av fukt från bostaden. Generellt rekommenderas att hålla vinden under uppsikt och sörja för en förbättrad allmänventilation i bostaden.
