# Överlåtelsebesiktning

## Utlåtande över ÖVERLÅTELSEBESIKTNING

Oskarshamn STORMEN 55  
Mysingsövägen 28, 572 63 Oskarshamn

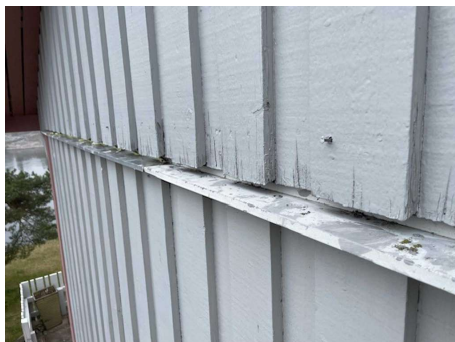
Generellt målnings-/underhållsbehov föreligger. Mest utsatta delar är södersida samt i nedkant & skarvar av fasadbrädor.

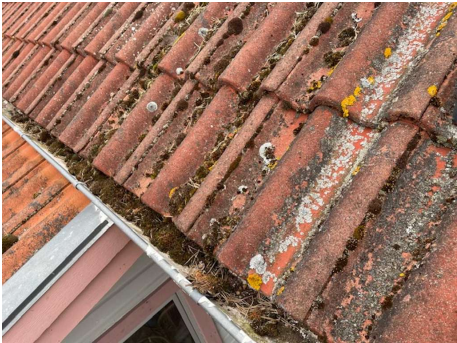
| <b>Yttertak:</b> | <p>Mosspåväxt förekommer vilket bör avlägsnas för att tillse en god vattenavrinning.</p> <p>Takets generella tekniska livslängd nämns med 35-45 år. I takt med stigande ålder är det viktigt att regelbundet se över den yttre panntäckningen.</p> |

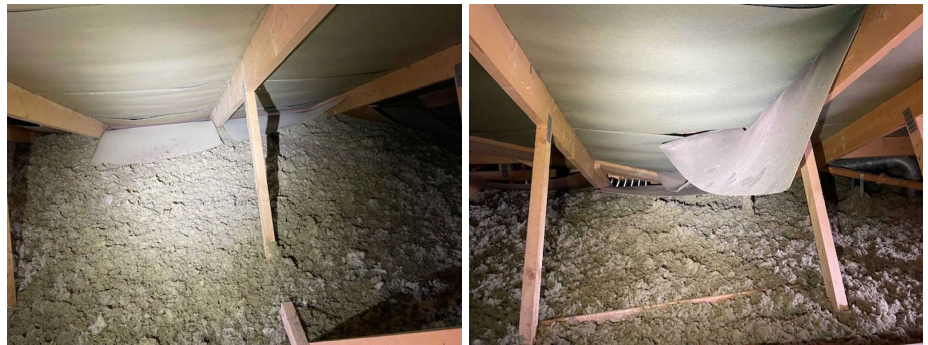
Enstaka boardskivor noterades med bristande infästning, bedöms ej påverka funktionen men rekommenderas med kompletterande infästning.
