# Överlåtelsebesiktning

## Utlåtande över ÖVERLÅTELSEBESIKTNING

Kalmar VEDBY 5:10  
Vedby 317, 395 90 Kalmar

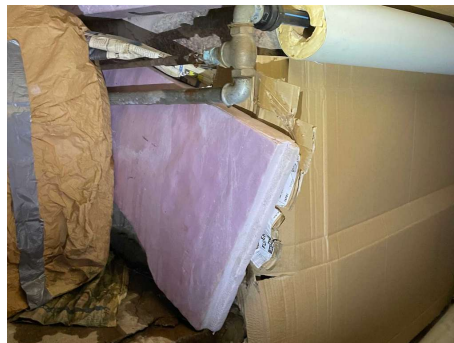
Källarförråd:

Vid besiktningen noterades ett mindre läckage på rör till utkastaren, vilket skulle ombesörjas av fastighetsägaren i närtid.

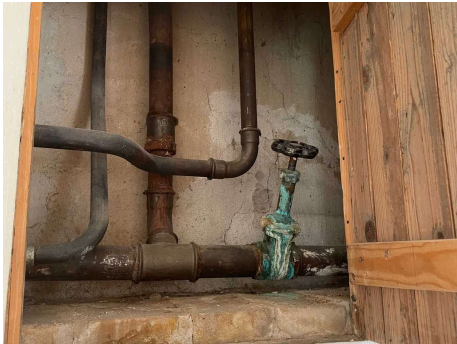
| Matsal: | <p>I detta rum så förekommer det en vattenavstängning i vägg, som vidare rekommenderas med översyn, med fördel kan ett enklare vattenlarm monteras, om det skulle förekomma ett framtida droppläckage.</p> |

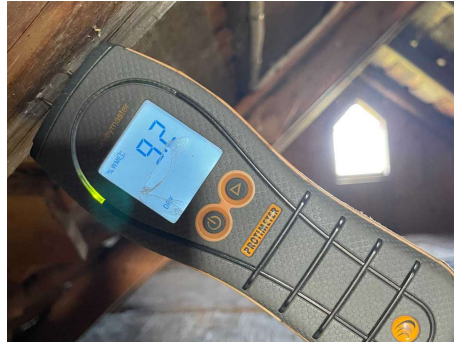
### **Vind:**

På åtkomliga ytor noterades inget avvikande för huset ålder.  
Fuktmätningen är utförd med lågt fuktvärde.
