# Överlåtelsebesiktning

**Objekt: Hökabergsvägen 2, 393 65 Kalmar**

## Utlåtande över ÖVERLÅTELSEBESIKTNING

Kalmar Gösbäck 2:72  
Hökabergsvägen 2, 393 65 Kalmar

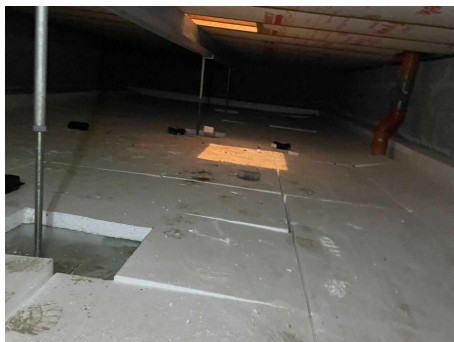
Grunden är utförd delvis som en varmggrund där mark har tätats och isolerats. Grunden har en kondensavfuktare och bedöms ej som någon riskkonstruktion.

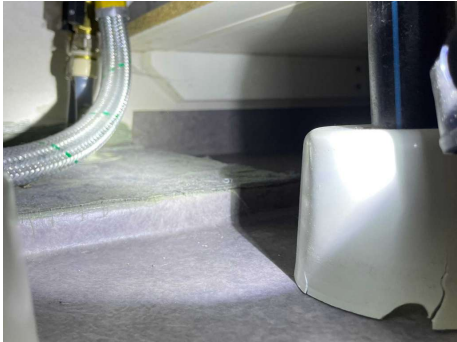
| Tvättstuga: | <p>Under skåpen noterades en uppgjuten betongklack, vilket var godkänt vid byggåret, men är numer ett avsteg från gällande branschregler. konstruktionen bedöms ej vara tät om ett läckage uppstår.</p> |

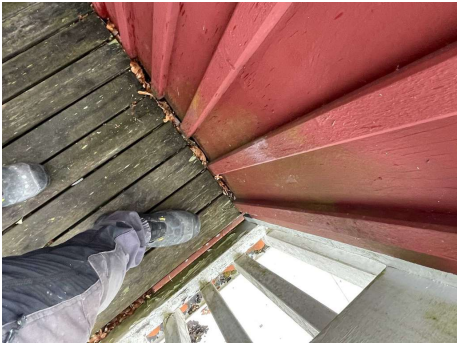
| Balkong: | <p>Svikt förekommer på trallgolv, orsak är ej fastställd. Med fördel kan vidare kontroll utföras. Underliggande tätskikt döljs av trädäck.</p> |

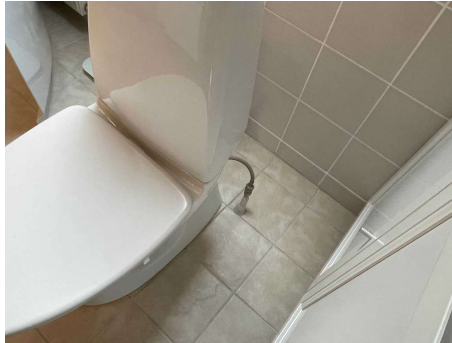
Via golvkonstruktionen noterades ett vattenrör som är anslutet till Wc-stol.

Detta medför en risk och ytan får inte vattenbelastas.

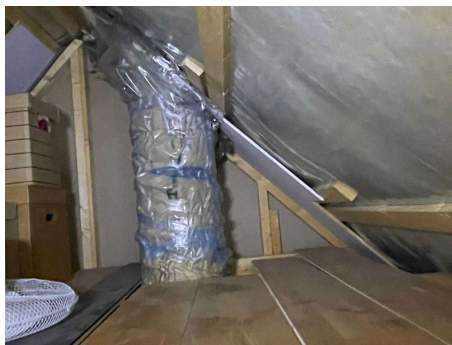
Det noterades inget avvikande på besiktigade vindar.
