# Överlåtelsebesiktning

## Utlåtande över ÖVERLÅTELSEBESIKTNING

Borgholm BREDSÄTTRA 2:16  
Åsgatan 4 , 387 95 Köpingsvik

Fastighetsbeteckning: Borgholm BREDSÄTTRA 2:16  
Adress: Åsgatan 4 , 387 95 Köpingsvik  
Kommun: Borgholm  
Fastighetsägare: Agneta Stake

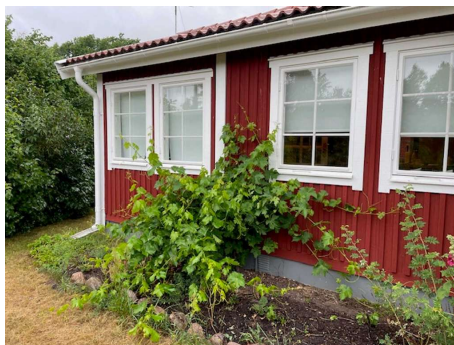
**Sockel/mark:**

Marklutning förekommer mot byggnaden vilket kan medföra en hög fuktbelastning mot grundkonstruktionen.

Växtlighet intill byggnaden bör undvikas då det kan medföra en ökad fuktbelastning på fasad/grundkonstruktion.

Del av sockeln är dold bakom altan och kan ej kontrolleras.

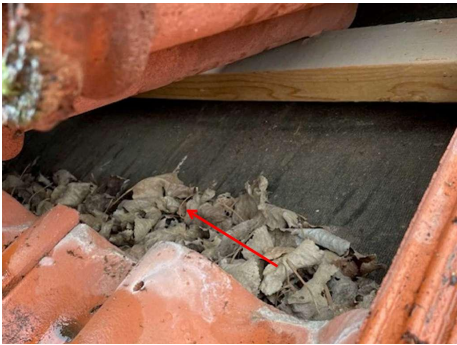
| <b>Yttertak:</b> | <p>Kontroll är utförd av de ytor åtkomliga från stege vid takfot.</p> <p>-Fågelbon förekommer vid takfot samt på vind, vilket kan begränsa vattenavrinningen från underlagstaket. Bör åtgärdas.</p> <p>-På ursprungshuset består underlagstaket av en duk utan underliggande råspont. Löv på denna del av underlagstaket bör avlägsnas för att säkerställa en god vattenavrinning.</p> <p>I övrigt noterades inget avvikande.</p> |

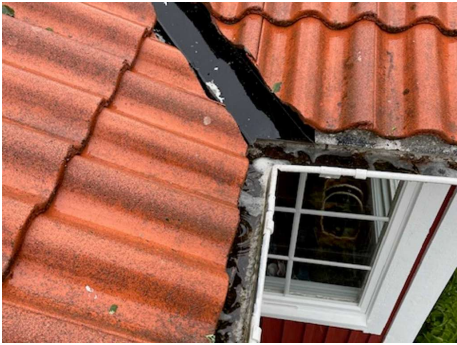
| <b>Avvattning:</b> | <p>Skräp noterades i vissa hängrännor, bör rensas för att tillse en god vattenavrinning.</p> |
