# Överlåtelsebesiktning

**Objekt: Prosits väg 49 , 388 96 Hagby**

## Utlåtande över ÖVERLÅTELSEBESIKTNING

Kalmar HAGBY 25:31  
Prosits väg 49 , 388 96 Hagby

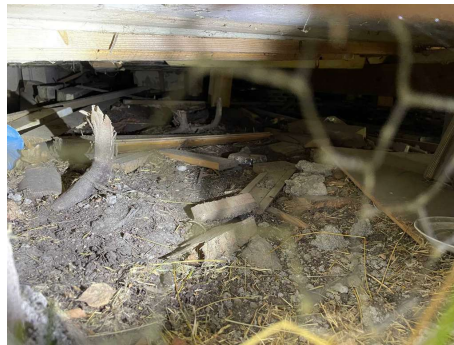
**Grund:****Kryp/plintgrund:**

Består av en plintgrund under byggnaden, Det rekommenderas att man rensa markytan från organiskt material, för en minskad risk för luktavvikelse.

I äldre fritidshus var det förekommande med impregneringsmedel, vilket kan avge lukt. Plintgrund.

Plintgrund är en känd riskkonstruktion och risk föreligger att ingående trädetaljer (t.ex bjälklag) kan drabbas av fuktskador, mikrobiella angrepp, etc.

Det är av vikt att man tillser att det finns en luftström genom konstruktionen, med fördel kan man försöka täcka marken med en fuktspärr.

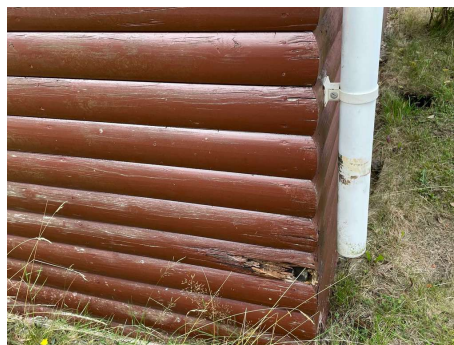
**Fasad:**

Det noterades enstaka bräda med rötskada, samt ligger en del av fasaden marknära, vilket bör åtgärdas.

Det föreligger ett målningsbehov på ytorna.

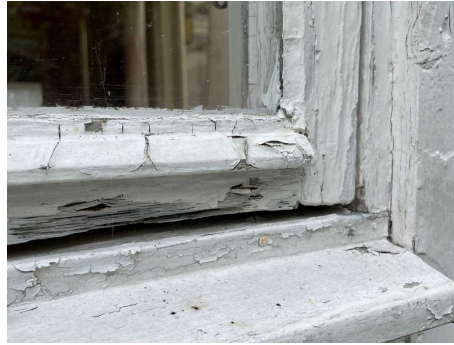
**Fönster/dörrar:**

Målningsbehov föreligger på flertal partier, samt noterades enstaka rötskada.

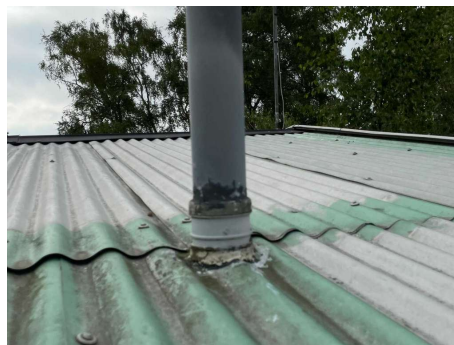
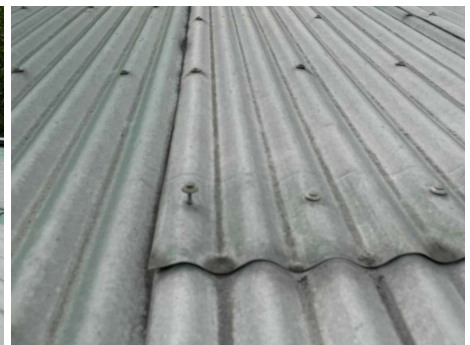
**Yttertak:**

Yttertak på huvudbyggnaden är belagd med plåt, vars infästning är spik. Dessa tendera att krypa ur sitt läge, och kan med fördel bytas ut mot skruv, för en tätare konstruktion. Det finns ett hål i altantaket som består av plast.

Löpande tätningar bör ske runt avloppsluftningen, för en minskad risk för inläckage.

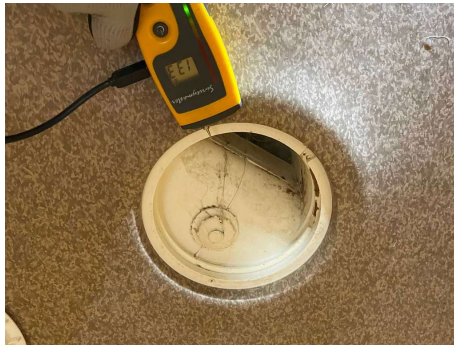
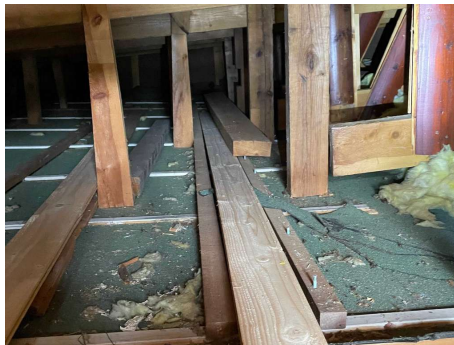
| Duschrum: | <p>Våtrummet har äldre yt-/tätskikt och har förbrukat sin tekniska livslängd. Då flera brister förekommer bör utrymmet renoveras för minskad läckagerisk.</p> <p>Golvbrunnen är något förhöjd, som kan ske vid en vattenskada, vid besiktningen noterades inga förhöjda värden, men utrymmet har inte nyttjats under en längre period.</p> |
| Vind: | <p>På besiktningsbara yta noterades inget avvikande. Hela ytan är inte besiktningsbar.</p> |
