## Utlåtande över ÖVERLÅTELSEBESIKTNING

Mörbylånga Kleva 5:8  
Norra Kleva strandväg 6, 386 60 Mörbylånga

Besiktningsdag: 2025-07-21 kl 8:30

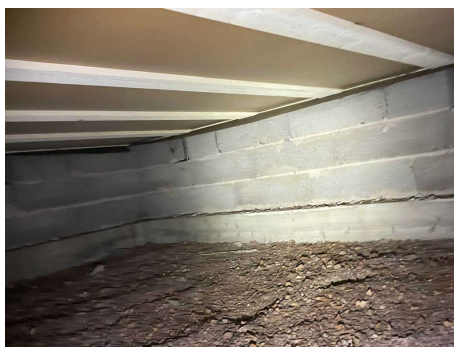
**Grund:****Krypgrund:**

Krypgrund, se riskanalys.

Vid vår okulära kontroll noterades ingen tydlig påväxt på undersida bjälklaget.

För en ökad förståelse kan en kompletterande mätning utföras till hösten, det är brukligt att man utför fuktighetsdämpande åtgärder i dessa konstruktioner.

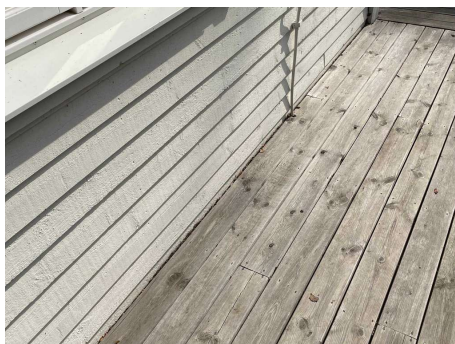
**Fasad:**

Inom några år bör man planera för en målning av fasaden, det noterades inget avvikande på ytorna.

För att undvika framtida skador på ytterväggen, rekommenderas det att öka möjligheten till en god avrinning mellan altanyta och fasad.

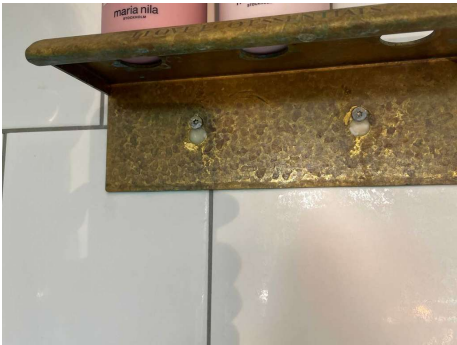
| Våtrum: | <p>Det bedöms med bristande golvfall utanför våtzonerna.</p> <p>Tätskikt bakom kakel/klinkers kan ej besiktigas. På besiktningsbar yta noterades ingen avvikelse.</p> <p>Man bör undvika infästningar i duschzonen (tvålkopp) löpande tätningar bör ske.</p> |

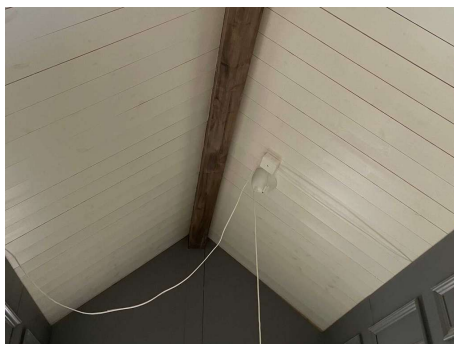
Parallelltak:

Byggnaden har en inklädd takkonstruktion. Se Riskanalys. Från insida av byggnaden noterades ingen avvikelse eller tenderande inläckage.

Byggnadens innertak följer yttertakets lutning utan mellanliggande vind (parallelltak). Risk finns att skador kan förekomma både från utvändigt takläckage och fuktig bostadsluft som kondenserar i parallelltaket vilket inte går att upptäcka vid en okulär besiktning.
