# Överlåtelsebesiktning

## En smart besiktning från Besiktningsbolaget

**Objekt: Revsudden 510 , 395 94 Rockneby**

Kalmar VADSTENA 1:127  
Revsudden 510 , 395 94 Rockneby

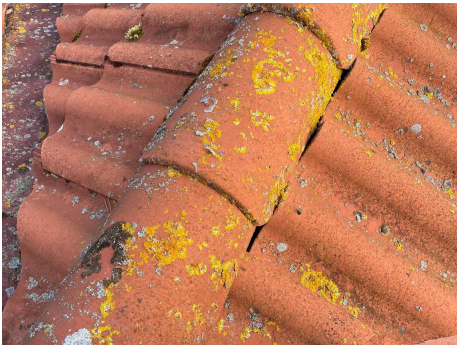
| <b>Yttertak:</b> | <p>Enstaka otätheter noterades vidnock, vilket bör åtgärdas i närtid.</p> |

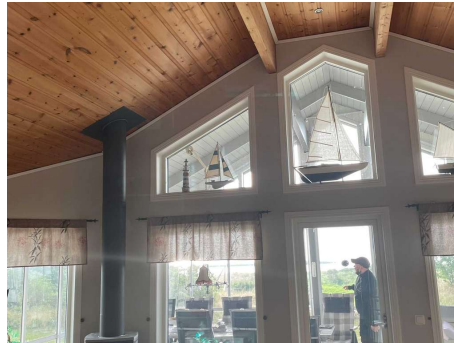
Byggnaden har en inklädd takkonstruktion. Se Riskanalys.  
Från insidan noterades inget avvikande eller pågående inläckage.

Byggnadens innertak följer yttertakets lutning utan mellanliggande vind (parallelltak). Risk finns att skador kan förekomma både från utvändigt takläckage och fuktig bostadsluft som kondenserar i parallelltaket vilket inte går att upptäcka vid en okulär besiktning.
