**Objekt: Mätarevägen 3, 393 63 Kalmar**

## Utlåtande över ÖVERLÅTELSEBESIKTNING

Kalmar Lantmätaren 5  
Mätarevägen 3, 393 63 Kalmar

## ÖVERLÅTELSEBESIKTNING FÖR SÄLJARE

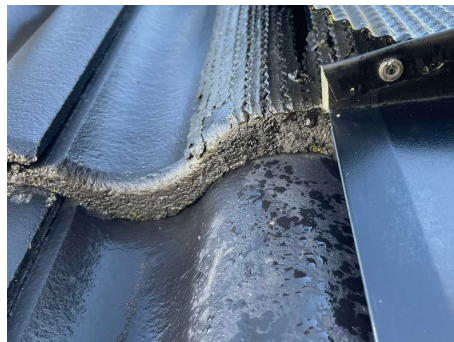
Av säkerhetsskäl begränsas besiktningen till de delar som syns från takluckan. Del av tätningsmembran i anslutning till taklucka noterades med bristande vidhäftning, bör åtgärdas.  
I övrigt noterades inget avvikande på besiktningsbara delar.
